فيضان سبتمبر ١٩٩٤ ببرج بوعريريج (الجزائر) أسباب ونتائج وحلول

د. علاوة عنصر^(٠)

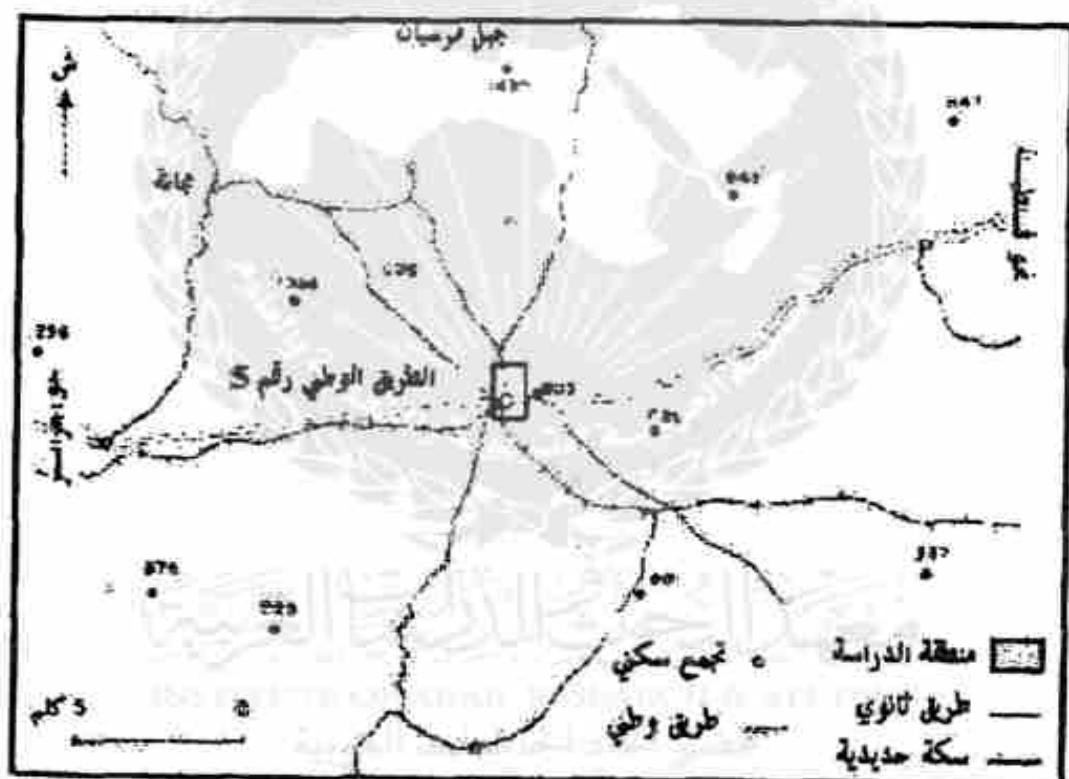
شکل (۱)

قبل تحليل عوامل السطح وإيصال دورها في حدوث الفيضان، يجدر بنا، في البداية، أن نتعرض لتحديد المنطقة. فهي حوض فيضي يقع في الشرق الجزائري، يحده شمالي كتلة جبل موريغان، وغرباً جبال المنصورة، وجنوباً جبال المعاضيد، أما الشرق فهو مفتوح على السهول العليا الشرقية (انظر الشكل رقم ١). وتبلغ مساحة هذا الحوض حوالي ١٠٧ كم^٢، أما محيطه فيبلغ ٤٥ كم، وهو طولي الشكل؛ حيث إن مؤشر الشكل يساوي ١,٢٢، وهو مما يساعد على سرعة تدفق المياه، ويمكن تقسيمه إلى ثلاثة أحواض جزئية:

الموقع الجغرافي لحوض برج بو عريريج

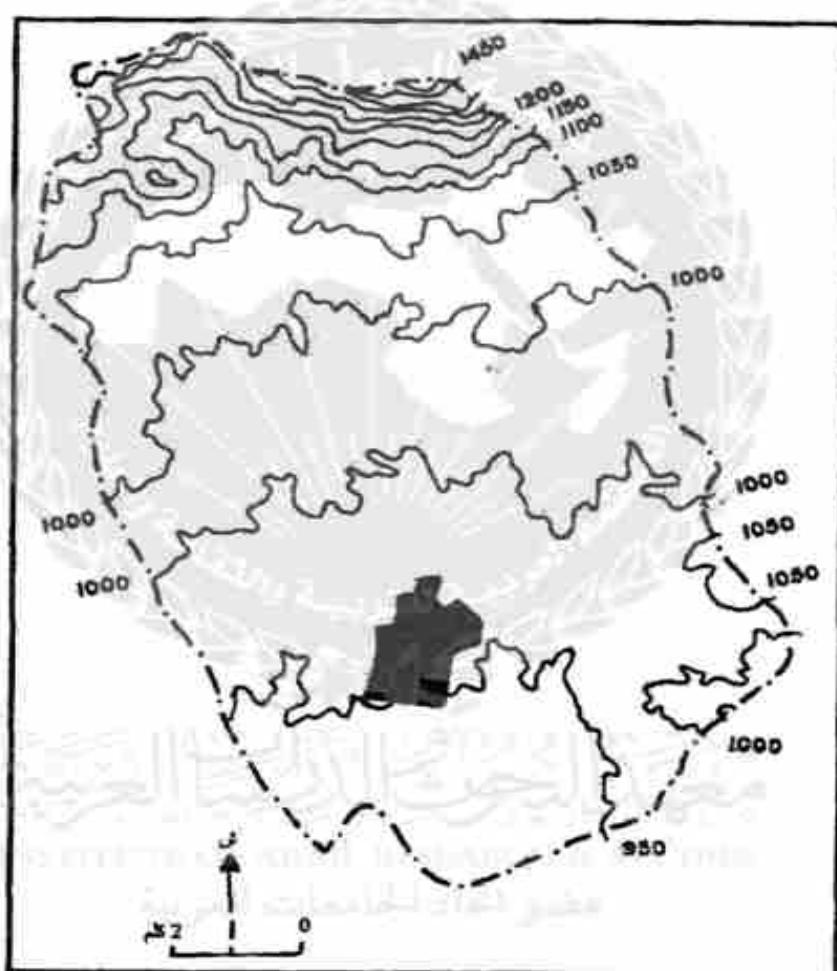
شكل (٢)

تقل الارتفاعات في حوض برج بوارييريج من الشمال إلى الجنوب. ففي الشمال تصل الارتفاعات إلى أكثر من ٤٠٠ م (جبل موريسان ٤٩٧ م)، وتقل هذه : :: عات كلما اتجهنا نحو الجنوب. أما المدينة فتقع في جنوب « على » تفاص يقدر بحوالي ٩٠٠ م. ويمكن تقسيم المنطقة عموماً من بـ ر عـ إلى ثلاثة فئات:

٣- المنطقة المنخفضة: ويقل ارتفاعها عن ١٠٥٠ م، وتمثل ٨٧٪ من مساحة الحوض، وهي منطقة سهلية، وتقع بها مدينة برج بوارييريج (انظر الشكل رقم ٢)، وتقع المدينة بالمنطقة السهلية الأقل ارتفاعاً.

الارتفاعات في حوض برج بو عريريج

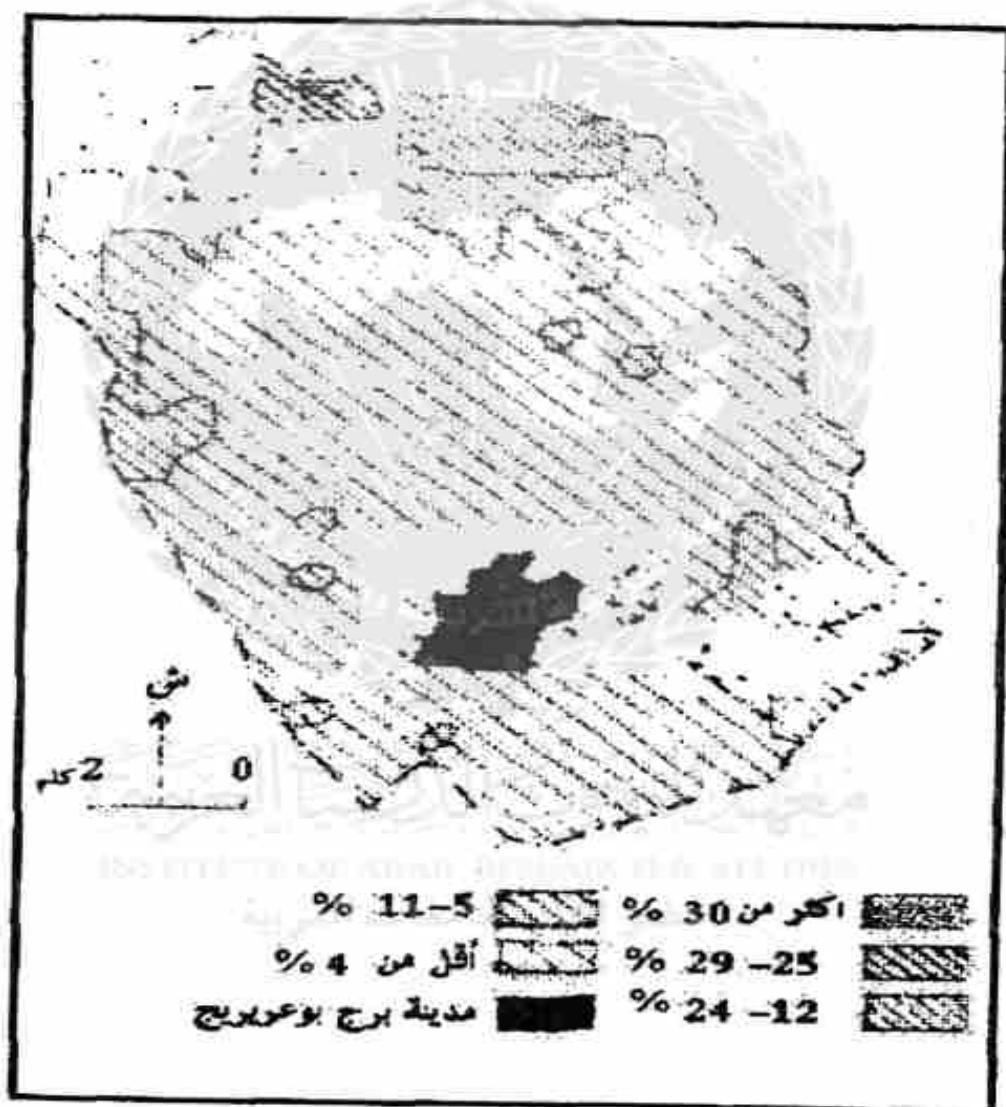
شكل (٣)

للانحدار دور مهم في سرعة المياه السيلية. وتتوزع الانحدارات في هذا الحوض من الشمال إلى الجنوب. فالمنطقة الشمالية يزداد انحدارها عن ٢٤٪، أما منطقة السفوح فيتراوح انحدارها بين ١٢٪ و ٢٤٪. أما المنطقة السهلية فانحدارها ضعيف ويقل عن ١١٪ (انظر شكل رقم ٣)، أما المدينة

الانحدارات في حوض برج بو عربيريج

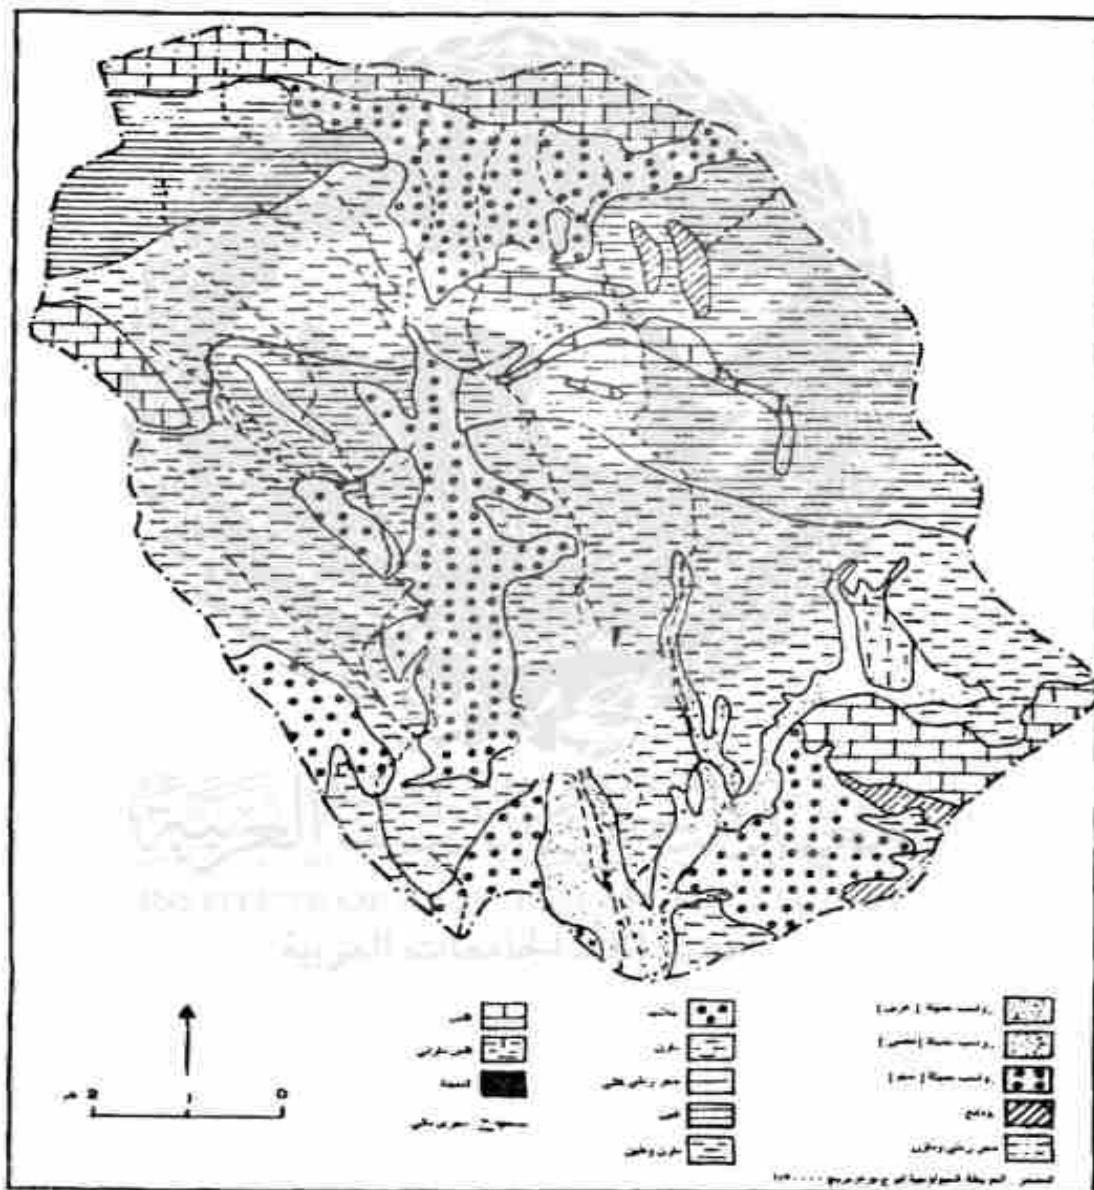
شكل (٤)

تعود صخور المنطقة في معظمها إلى الزمن الرابع، ما عدا تلك التي تخص المنطقة المرتفعة والمكونة إبان الزمن الثالث^(٤)، وصخور الحوض رمل وحصى وطين ومارن كلسى وحجر رملي. وهى في معظمها صخور هشة سريعة التفت وتأثر بعوامل النحت والتعرية. وبصفة عامة فالشمال ذو صخور صلبة نسبياً، أما باقى المنطقة فصخورها لينة، وتستقر المدينة على صخور لينة، وتحيط بها صخور أخرى سريعة التأثير بعوامل النحت والتعرية (انظر الشكل رقم ٤).

التركيب الصخري لحوض برج بو عريريج

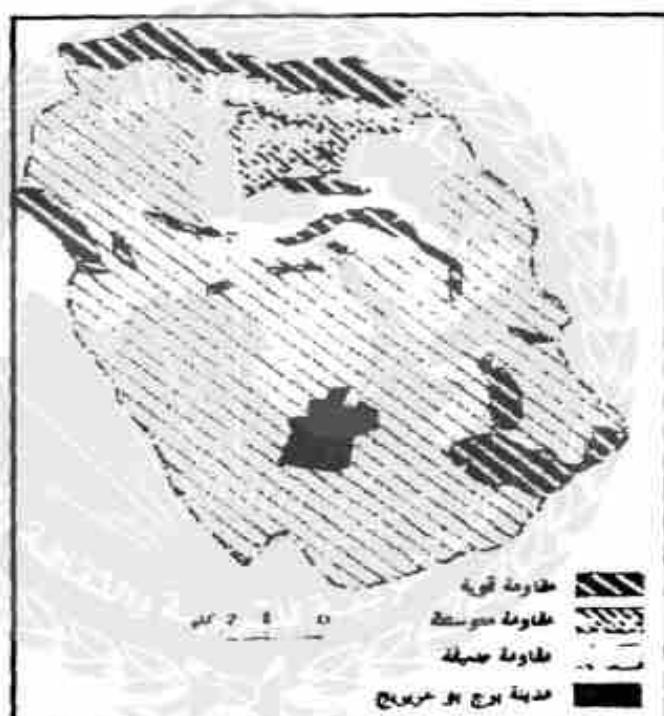
شكل (٥)

أما مدينة برج بو عرب يقع فقع في المنطقة الأخيرة، وتحيط بها مناطق متوسطة المقاومة (انظر الشكل رقم ٥). وهذه الوضعية توفر حمولة للسيول، وهو مما يزيد من خطورتها.

مقاومة الصخور في حوض برج بو عريريج

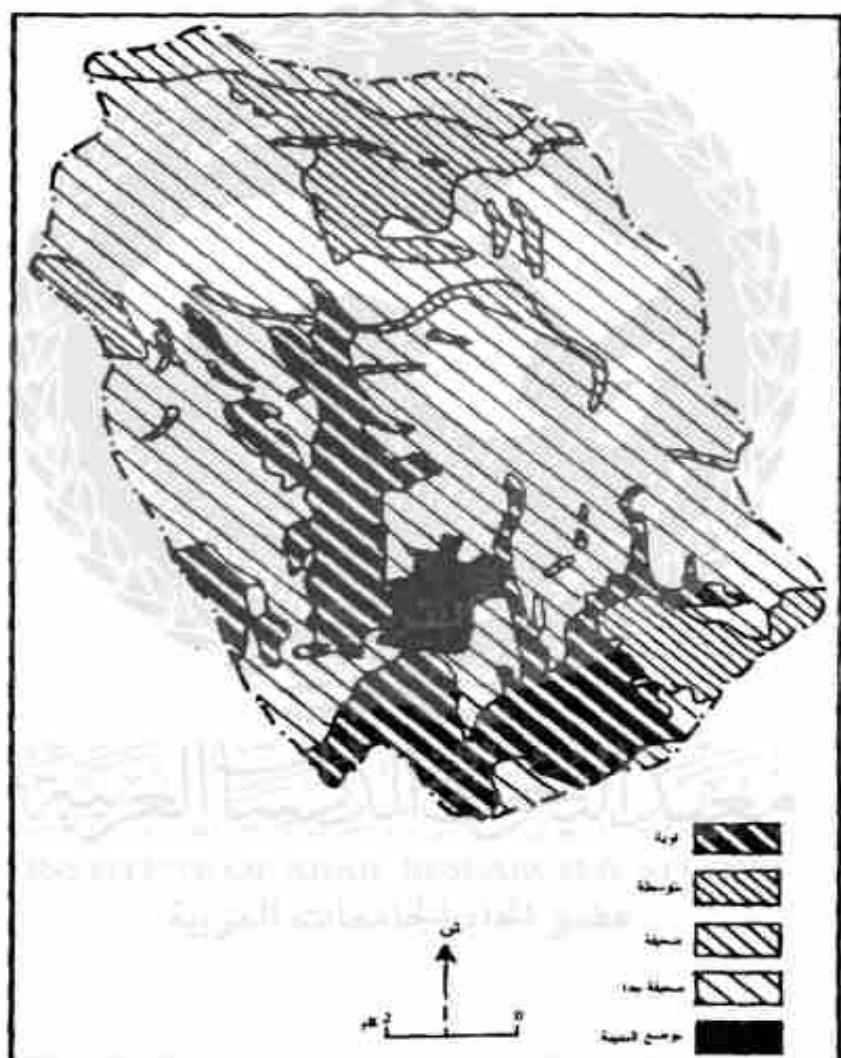
شكل (٦)

كما تمتاز هذه الصخور بتفاوت نفاذيتها؛ أي مدى امتصاصها للمياه. فالشمال ذو نفاذية ضعيفة، أما شمال غرب المدينة وجنوبها فيمتازان بنفاذية عالية، وباقى الحوض نفاذيته ضعيفة، أما المدينة فتقع فى المنطقة التى تتصف بنفاذية ضعيفة جداً، وهو مما يؤدي إلى ركود المياه (انظر الشكل رقم ٦).

نفاذية الصخور في حوض برج بو عريريج
